Journée technique AFPS – Lourdes

Renforcement parasismique des bâtiments
Guide et recueil d'opérations de renforcement parasismique

Diagnostic et renforcement du bâti existant vis-à-vis du séisme

Groupe de travail AFPS-CSTB

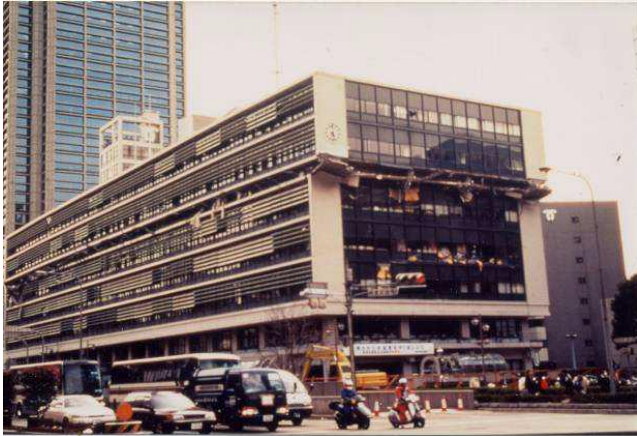
Kobé 1999
Mairie, rupture
du 6^{ème} niveau

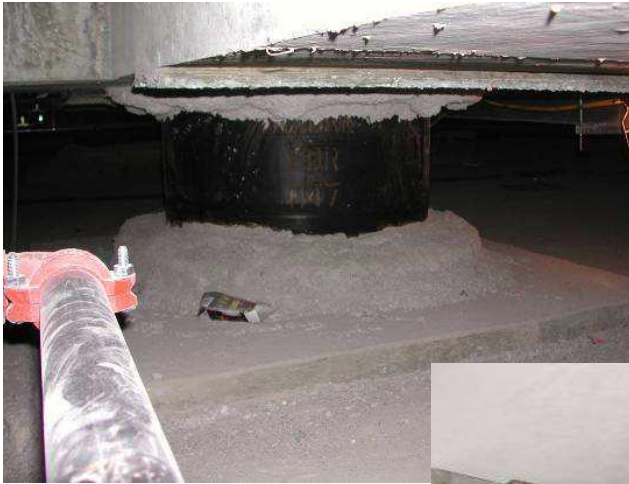
Isolateur
parasismique

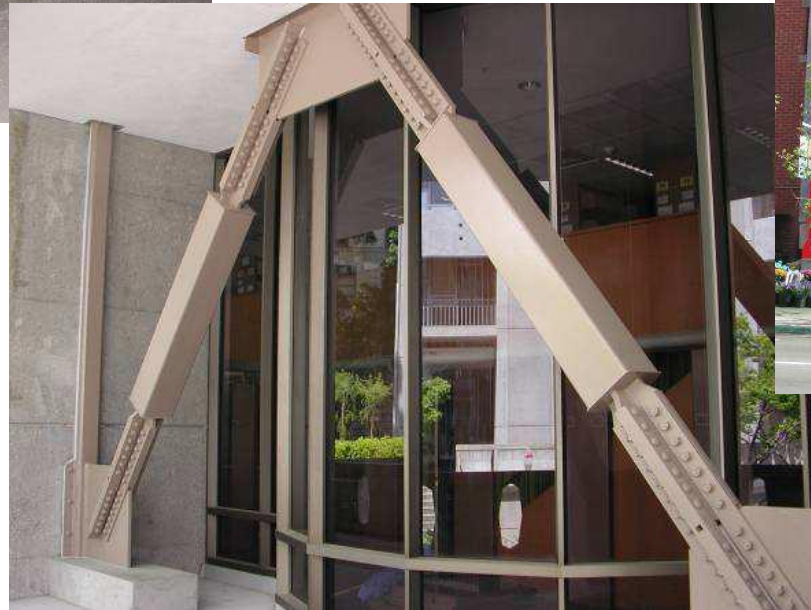
Eléments de stabilité avec amortisseurs

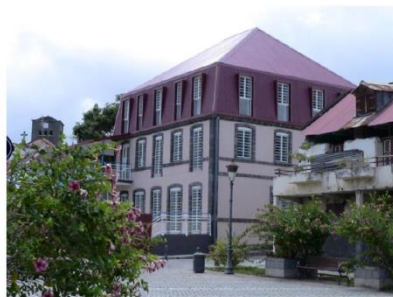
Vue globale de l'école après renforcement – face avant droite

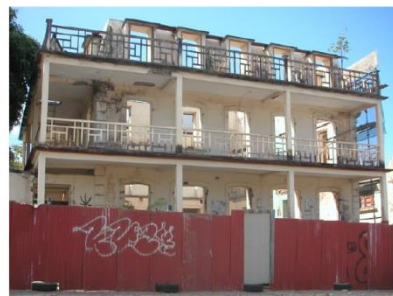
Structure existante de l'école dépourvue de sa toiture et de ses planchers bois – courives du 20^{ème} siècle non encore démolies – Photo de la face avant

Divers ajouts en béton armé, datant du début du 20^{ème} siècle, étaient très endommagés par la corrosion. C'était le cas notamment des courives présentes à l'avant et sur le côté gauche du bâtiment.

Les courives qui avaient fortement soufferts de la corrosion ont été détruites et de nouvelles ont été réalisées uniquement sur le côté gauche de la structure.

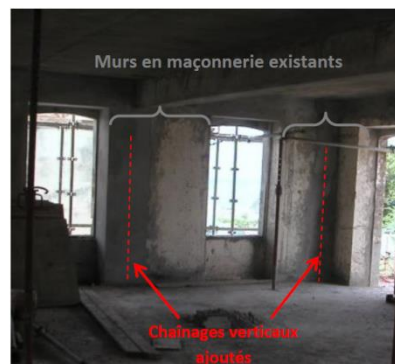
Vue intérieure du bâtiment après ajout des renforcements

Le renforcement parasismique a consisté en un remplacement des planchers bois par des planchers béton pour assurer le système de diaphragme transmettant les efforts horizontaux aux éléments de contreventement. Les dalles béton reposent principalement sur deux poutres elles-mêmes supportées par trois poteaux (deux poteaux intégrés à la maçonnerie aux extrémités et un poteau intermédiaire).

Les murs en maçonnerie de pierres ont été renforcés à l'aide de chaînages verticaux intérieurs en béton armé. Ces chaînages ont été réalisés en détruisant une partie de la maçonnerie, créant un espace dans lequel des armatures en acier ont été placées avant le bétonnage. Le béton étant coulé au contact de la maçonnerie existante, la maçonnerie de pierre et les chaînages béton armé forment un ensemble solidaire sous sollicitation sismique. Le contreventement de la structure est donc assuré par ces panneaux élancés se comportant comme des poutres en flexion ; le chaînage reprenant la traction et la maçonnerie la compression.

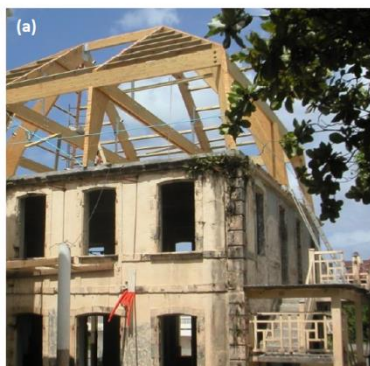
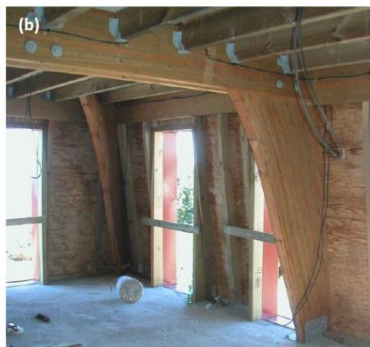
Charpente mansardée en lamellé-collé positionnée au-dessus des deux niveaux maçonnés : (a) vue extérieure arrière gauche et (b) vue intérieure

Le 3^{ème} niveau et la toiture ont été réalisés avec une charpente mansardée en lamellé-collé. Cette charpente est auto-contreventée par sa constitution en fermes triangulées et articulées (l'articulation est réalisée par un assemblage non suffisamment rigide pour s'opposer à la rotation entre les éléments). L'avantage de cette structure légère en bois est de limiter la présence de masse en hauteur du bâtiment. Le dernier étage initial en maçonnerie a été démolí au profit de cette charpente bois.
