Kimia S.p.A. (www.kimia.it) est une société italienne avec plus de trente ans d'expérience dans la production de matériels techniques pour le secteur de la restauration, de la récupération des bâtiments et de les revêtements professionnels.

La gamme de matériels produits par Kimia est très vaste et spécialisée. Par souci de simplicité, il est possible de regrouper les produits les plus stratégiques selon les macro-catégories suivantes :

Principaux domaines d'intervention

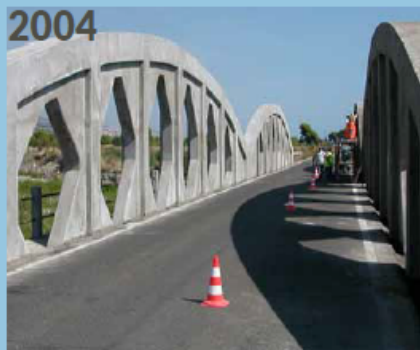
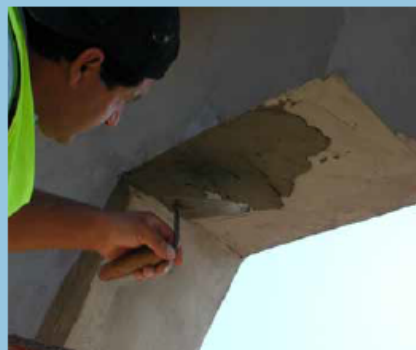
Viadotti su S.S. 106 - Cosenza

M

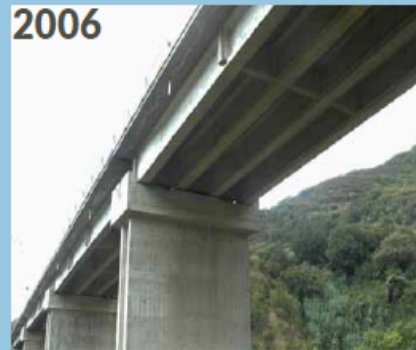
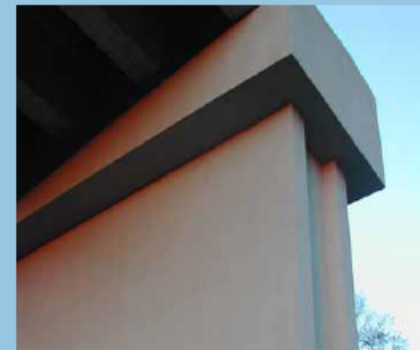
Viadotto S. Francesco - Cosenza

M

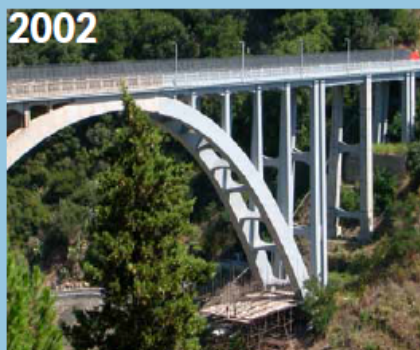
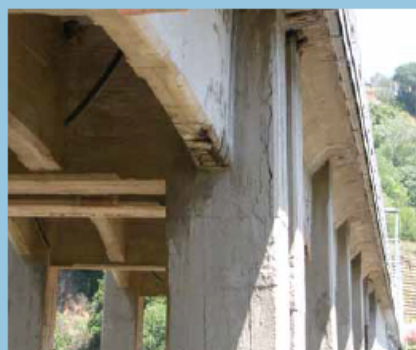
Ponte Siano - Catanzaro

C M

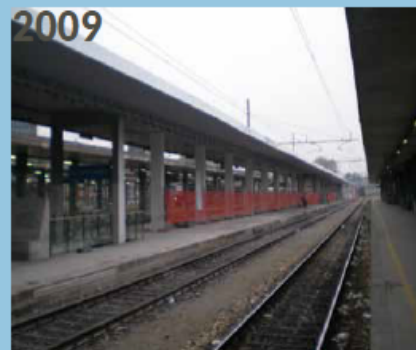
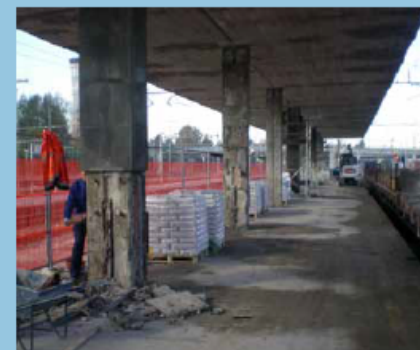
Stazione Porta Garibaldi - Milano

M

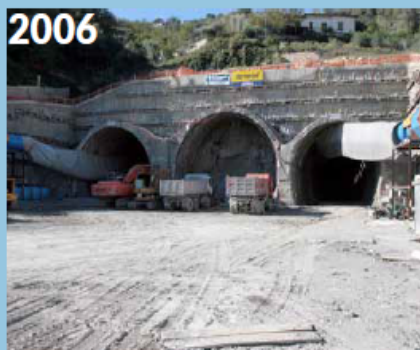
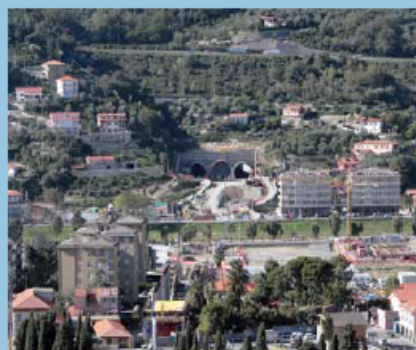
Gallerie ferroviaria - Andora-San Lorenzo (Savona)

A

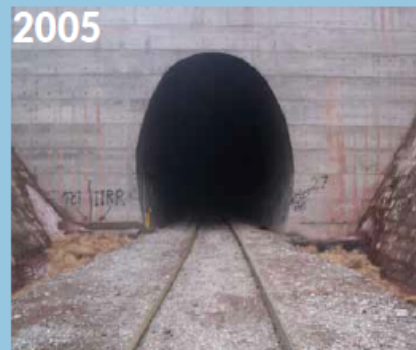
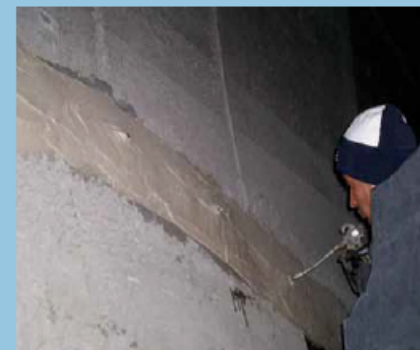
Mashhad Tunnel - Iran

M C

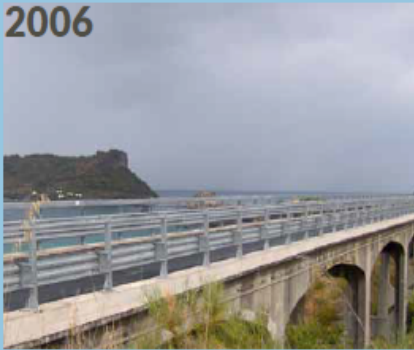
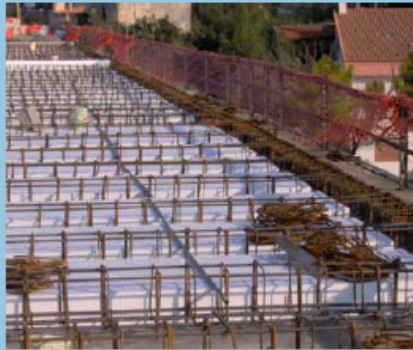
Ponte Fiuzzi - Praia a Mare (Cosenza)

M C

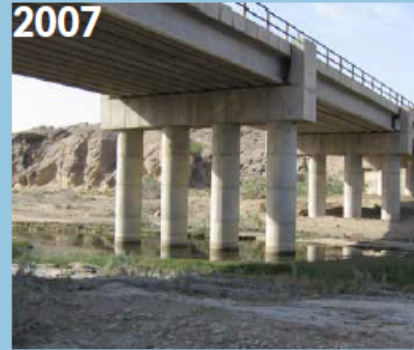
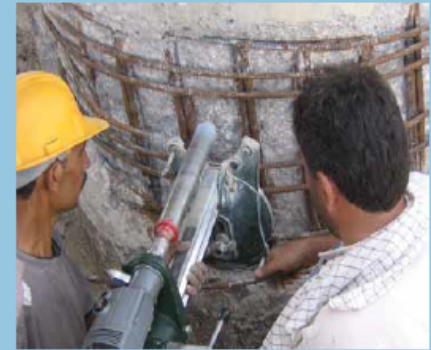
Ponte Bandar Abbas - Iran

M

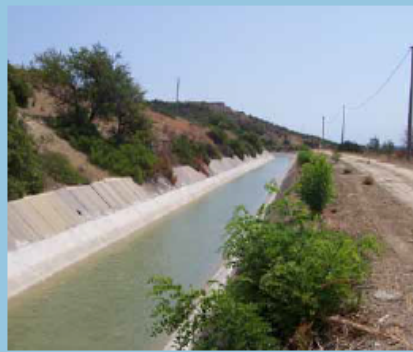
Canali irrigui - Montalbano Ionico (Matera)

I

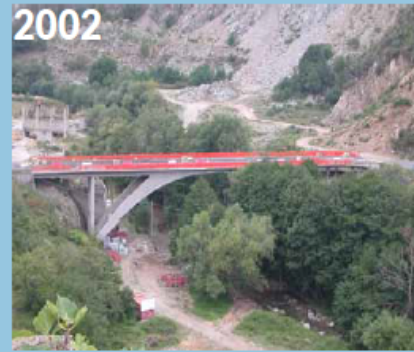
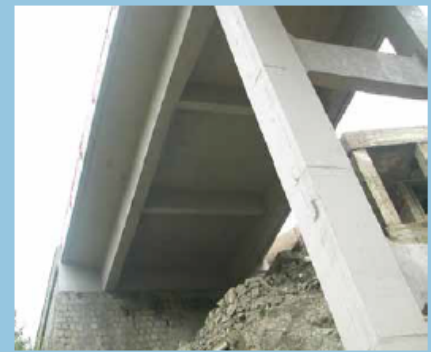
Ponte sul fiume Arvo - S. Giovanni in Fiore (Cosenza)

M

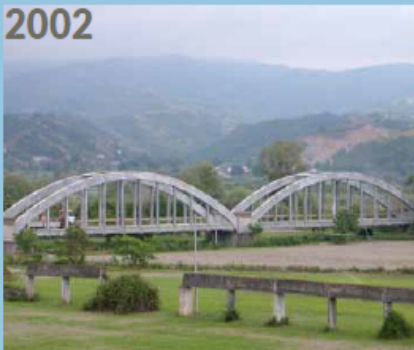
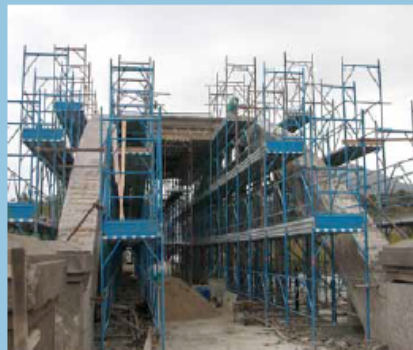
Ponte sul fiume Lao - Cosenza

C M

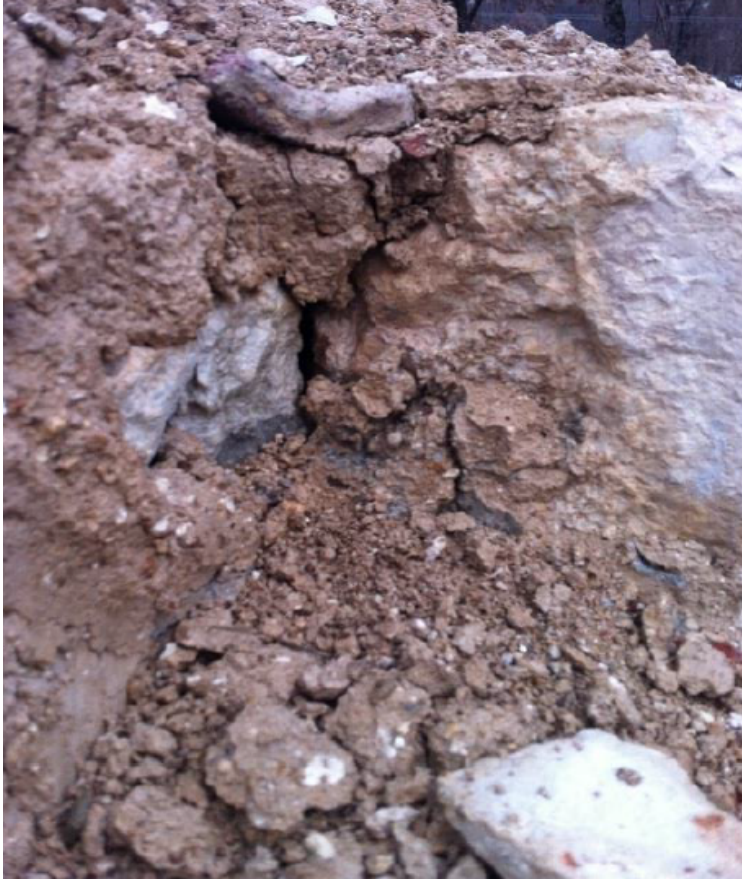
Injections avant le séisme:

Clocher de S. Maria la Bianca ad Ancarano (TE)

- Les murs sont remplis de mortier mélangé avec des éléments en pierre: ils n'offrent pas des ouvertures appropriées, sinon en correspondance de blessure, pour la pénétration des fluides, et doivent donc être considérés comme non injectables.
 - Il est conseillé d'utiliser des combinaisons d'interventions externes comme le rejointoiement profond des joints, des enduits armés, connecteurs passants.

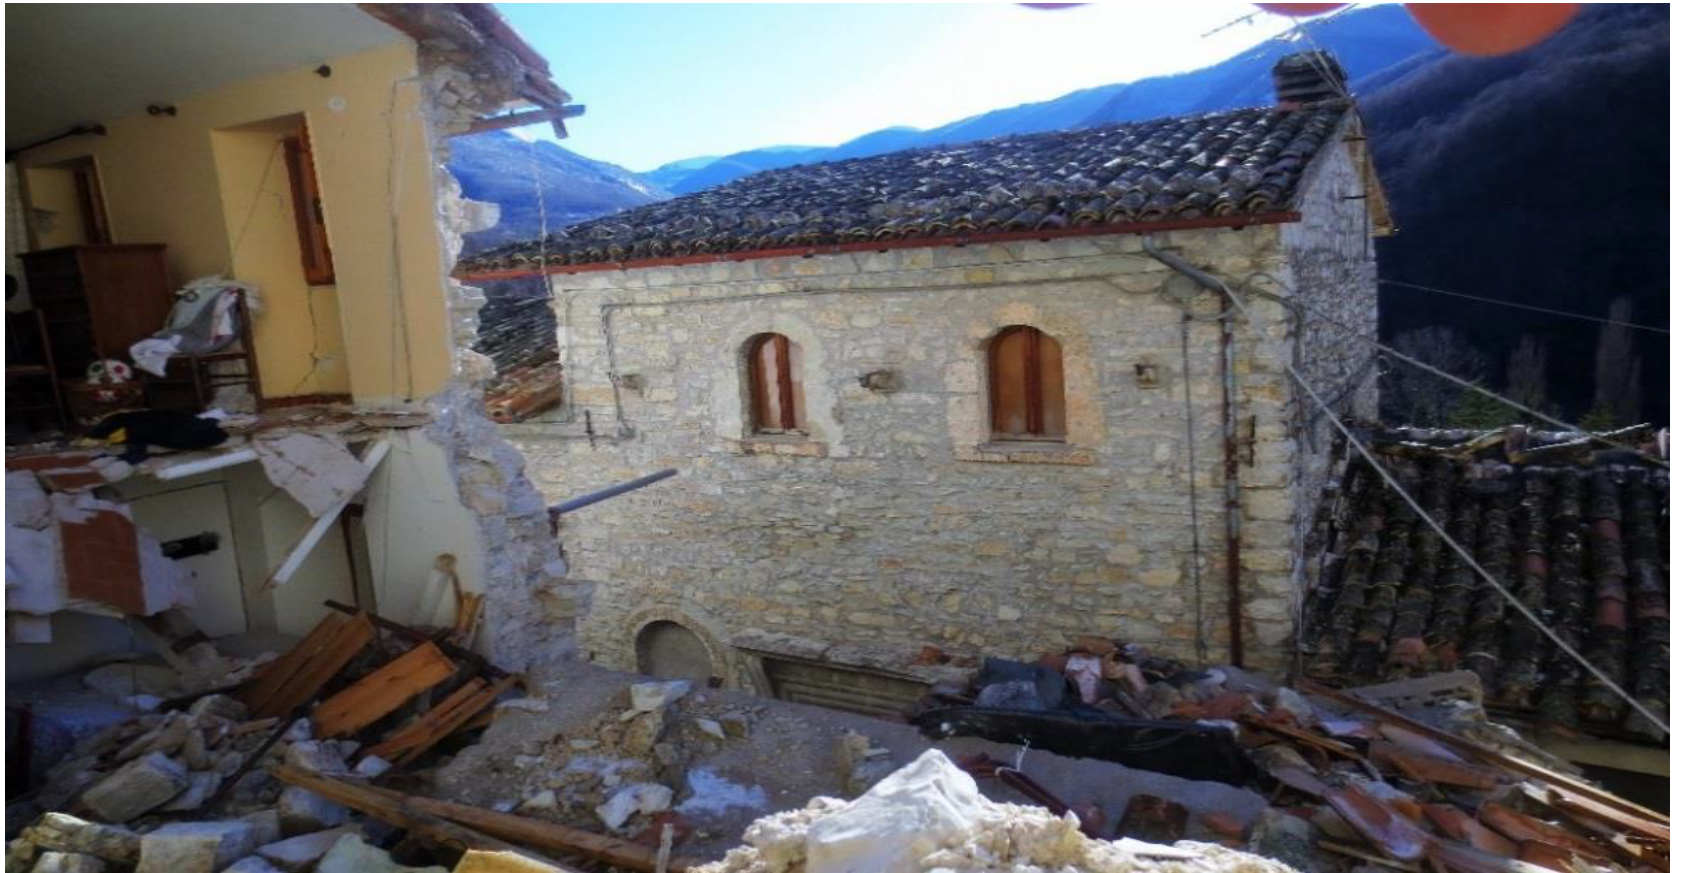
Castelsantangelo sul Nera (MC)

Re-jointoiement profond avant le séisme

Nombreuses constructions dont la maçonnerie, actuellement en vue, était rejointée sont essentiellement sains et saufs (bien que dans un contexte de dommages graves) ou autrement ont montré un comportement amélioré de la maçonnerie, permettant l'activation des mécanismes des dommages standard et non son "explosion".

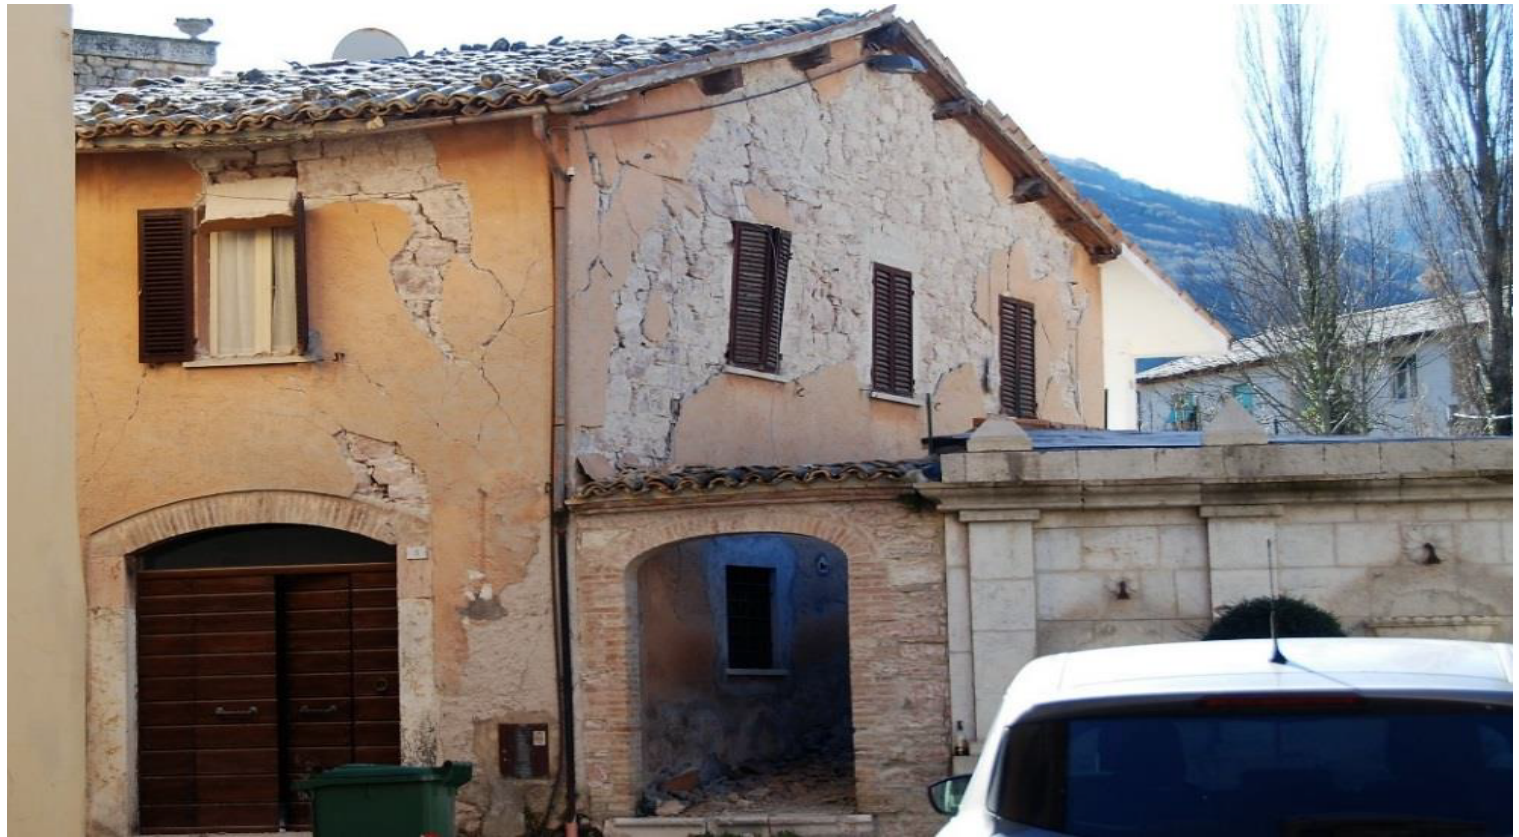
Visso (MC)

Enduit avec pas de jointoiment profonde

Nombreux renforts faits après le tremblement de terre du '79 et '97 ont renouvelé toutes les surfaces extérieures des bâtiments. Dans la plupart des cas, sans un précédent jointoiment profonde, il était un revêtement esthétique, sans fonctionne de consolidation. Sans connexion aux murs, les nouveaux enduits appliqués se sont généralement séparés et ont eu très peu d'impact sur le comportement des murs.

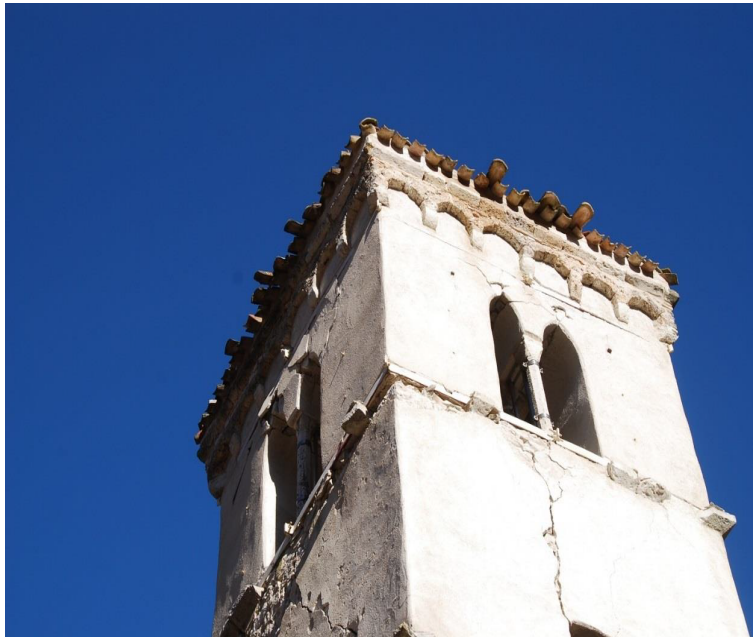
Frettage structurel: oui ou non?

Clocher de S. Martino de Gualdesi en Castelsantangelo sul Nera (MC) avec frettage avec des lames métalliques en acier inoxydable.

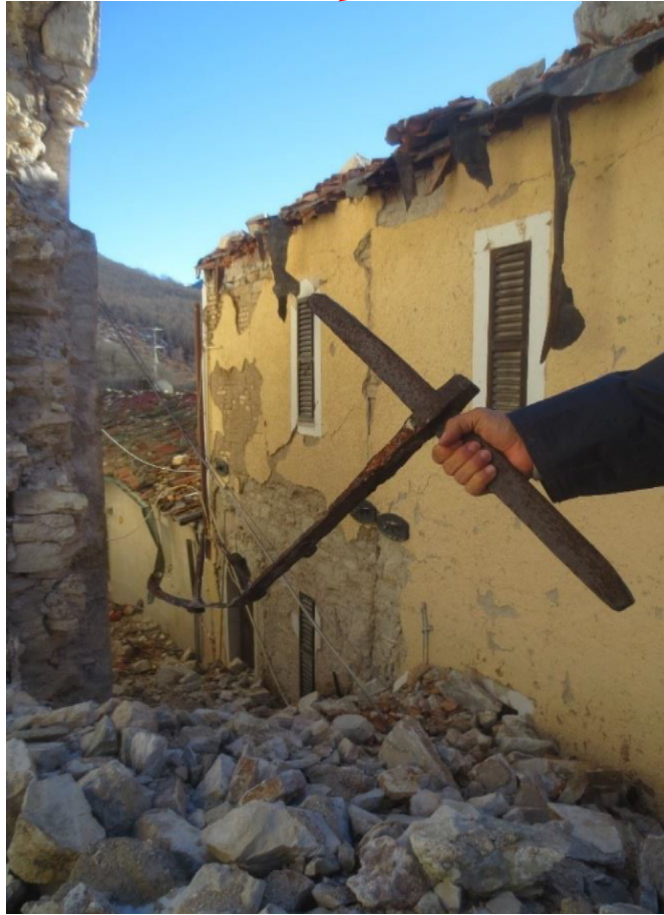
*Système d'ancrage métallique
pour poutre de connexion en bois
détaché de la poutre détériorée*

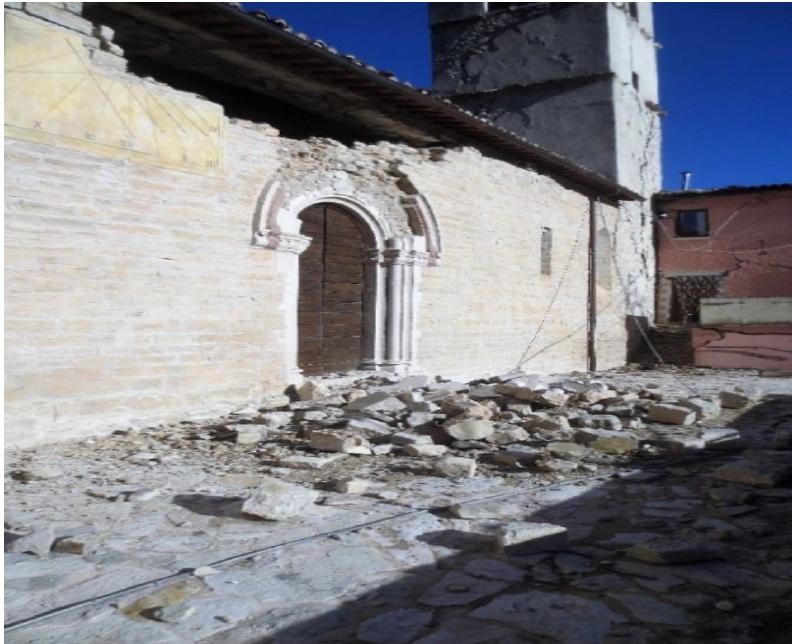
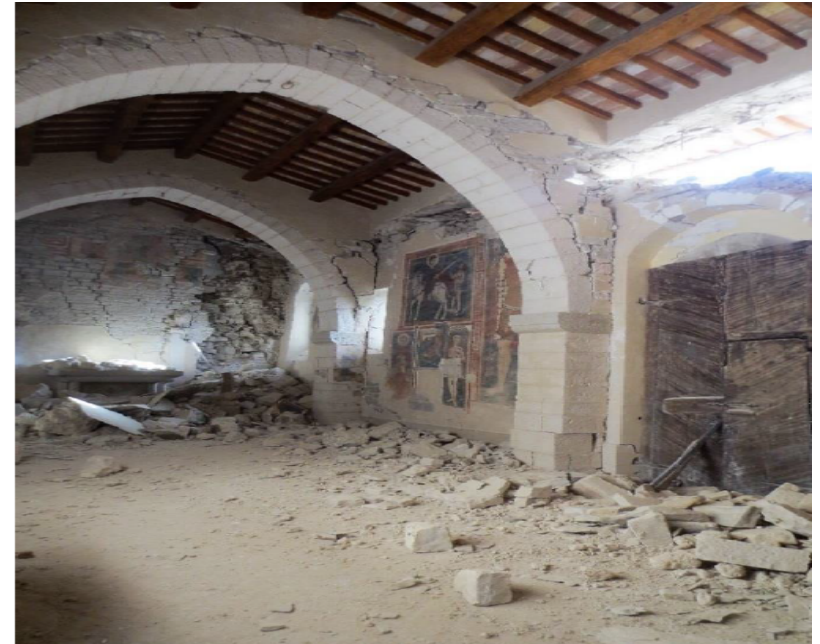
Tirants: oui ou non?

*Eglise de S. Martino de Gualdesi, à Castelsantangelo sul Nera.
Les arches gothiques, sans chaînes pour le confinement d'axes horizontaux, ont poussé vers l'extérieur de la paroi du sud. Effondrement partiel, et de graves dommages à des fresques.*

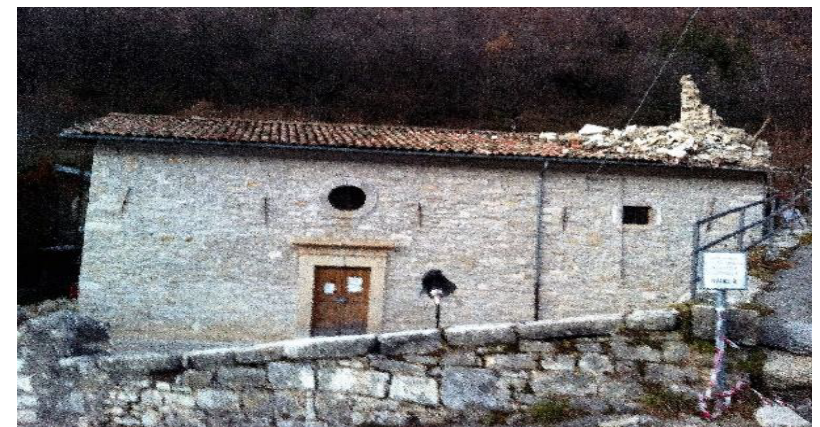
*Eglise de S. Pietro à Vallinfante (MC).
La présence des tirants sur les arcs internes a permis d'éviter les dommages.*

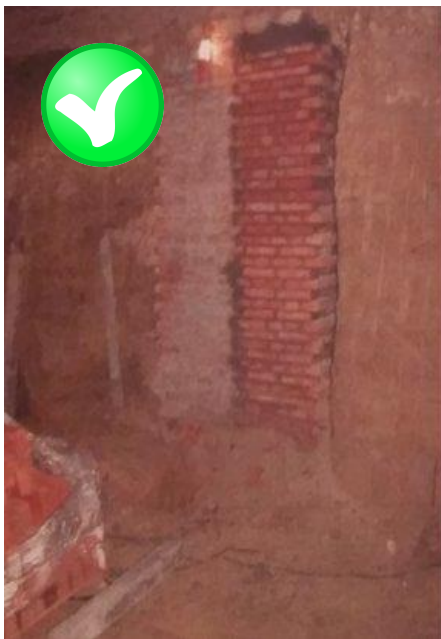
- Joints de mortier > 1 cm
- Pas de connection
- Construire le mur sur l'intrados de la fondation (on doit s'arrêter à 10 cm, mettre en contraste avec des coins pendant 3-4 jours, changer les coins avec des coins plus grandes, placer la dernière rangée de briques avec du mortier a retrait contrôlé).

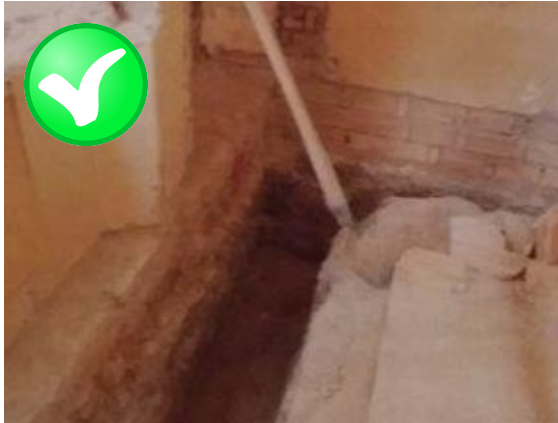
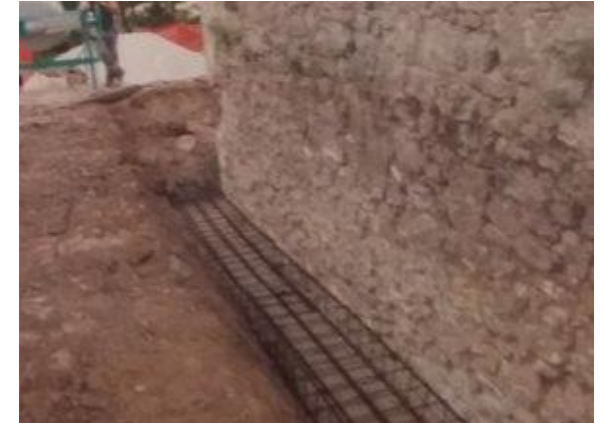
Fonctionne uniquement en cas d'augmentation des charges!

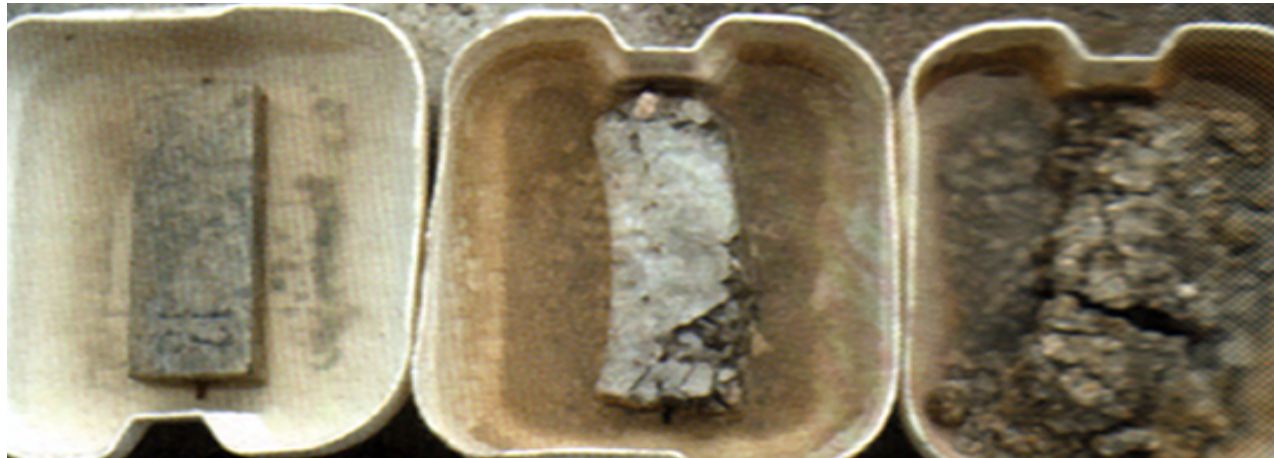
Eaux acides et
carbonates (CaCO_3)

Gypse

Gypse & Aluminates

Ettringite

Gypse & Silicates

Thaumasite

CIMENT

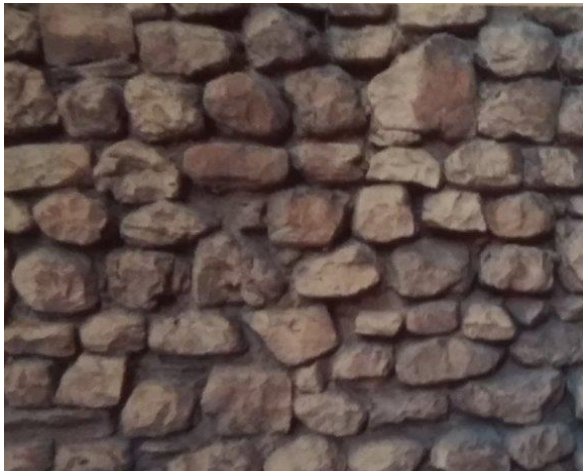
Palazzo Vescovile, San Severino Marche

Enlèvement du mortier → saturer le substrat en laissant la surface sèche → rejointoiement → lorsque le réglage commence, comprimer le mortier. Répéter l'opération dans les 5-6 h (été), 24 h (hiver).

Mortier compatible à base de chaux

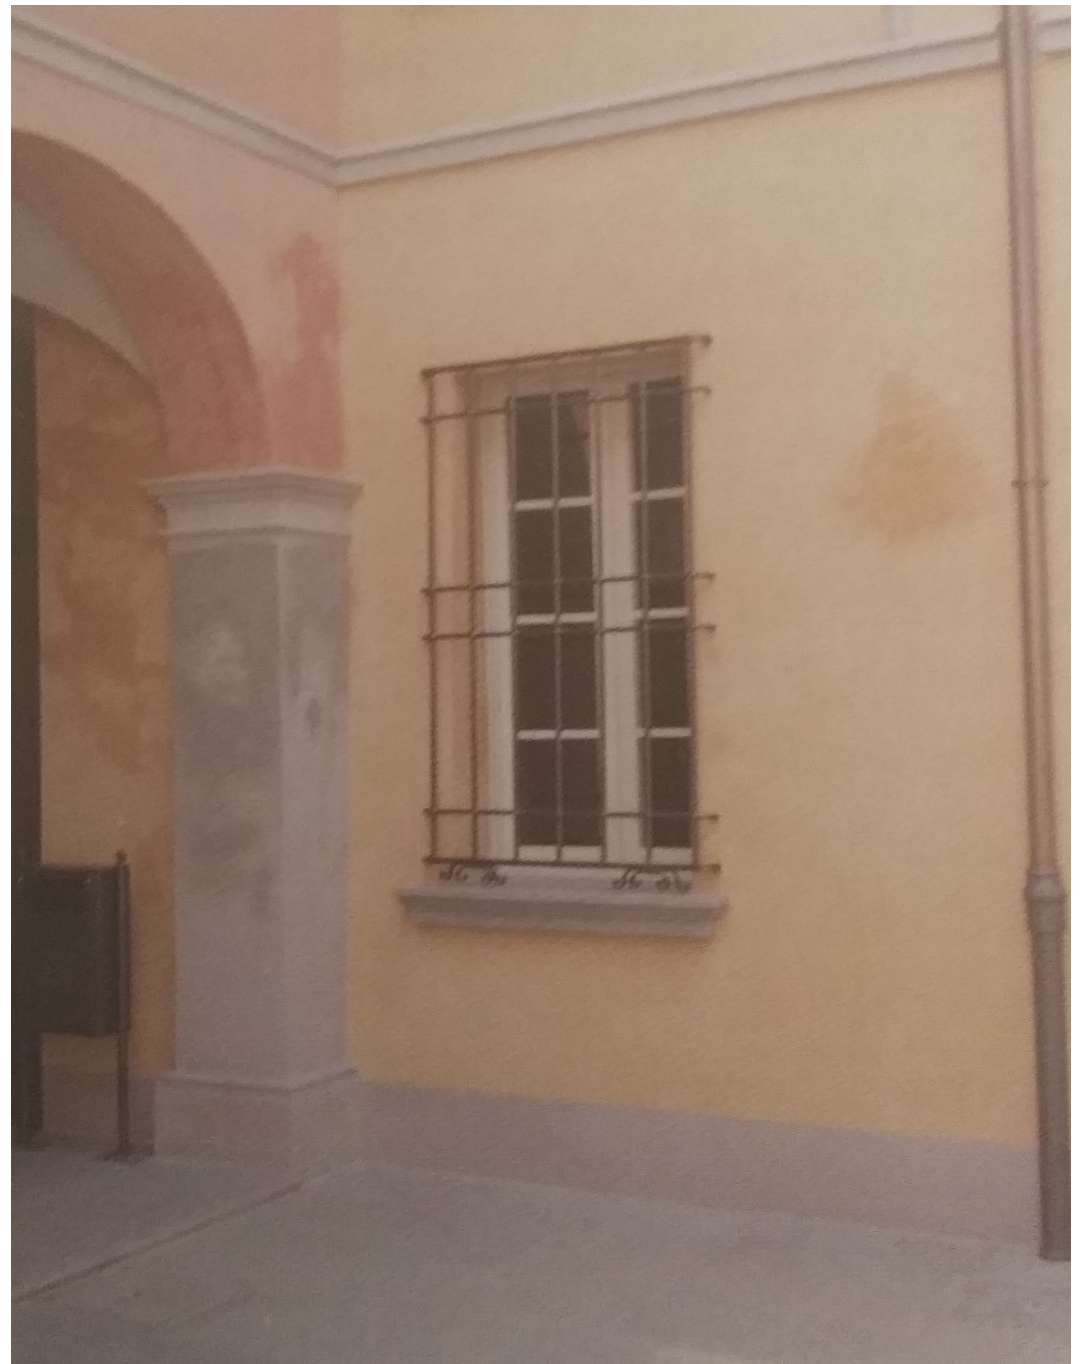
Coffrage → Enlever les éléments détériorés (de haut en bas, pour des murs de 30 cm sur un côté seulement) → brique Insert nouvelle ou existante superviser le serrage correct.

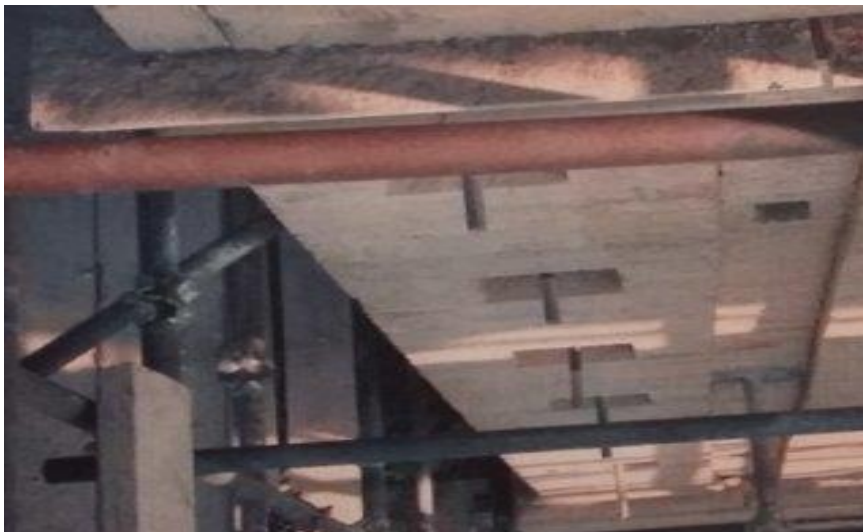
Madonna della Rosa, Bevagna

Forage croisé
à 90 °, incliné à 45 °

→ positionnement
des barres

→ injections

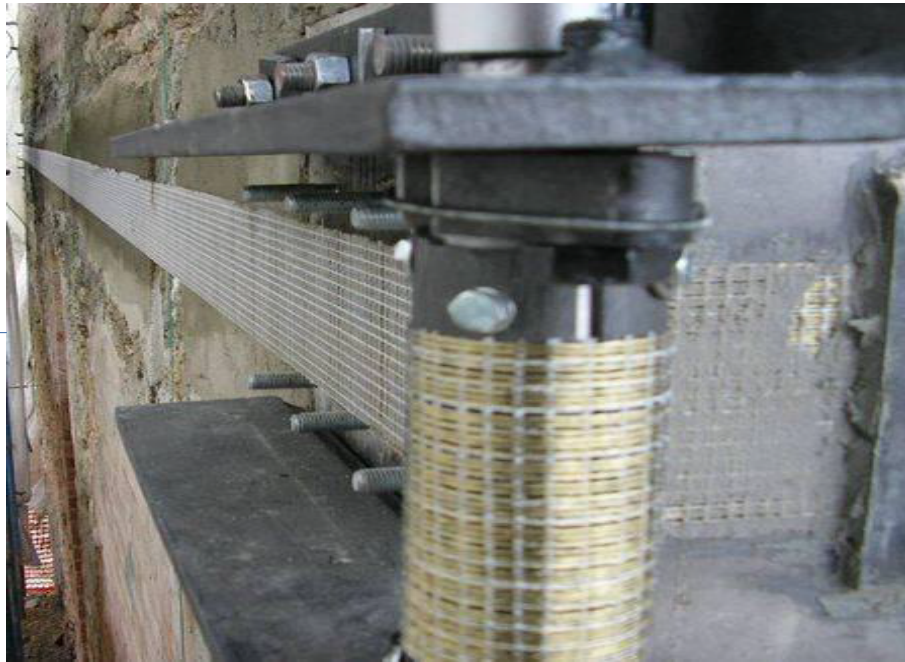
- Applicable avec une matrice de ciment
- Pas besoin de chanfreiner les coins
- C'est facile d'étirer les fibres

Ductilité
Résistance au cisaillement
Géométriquement compatibles avec mortiers

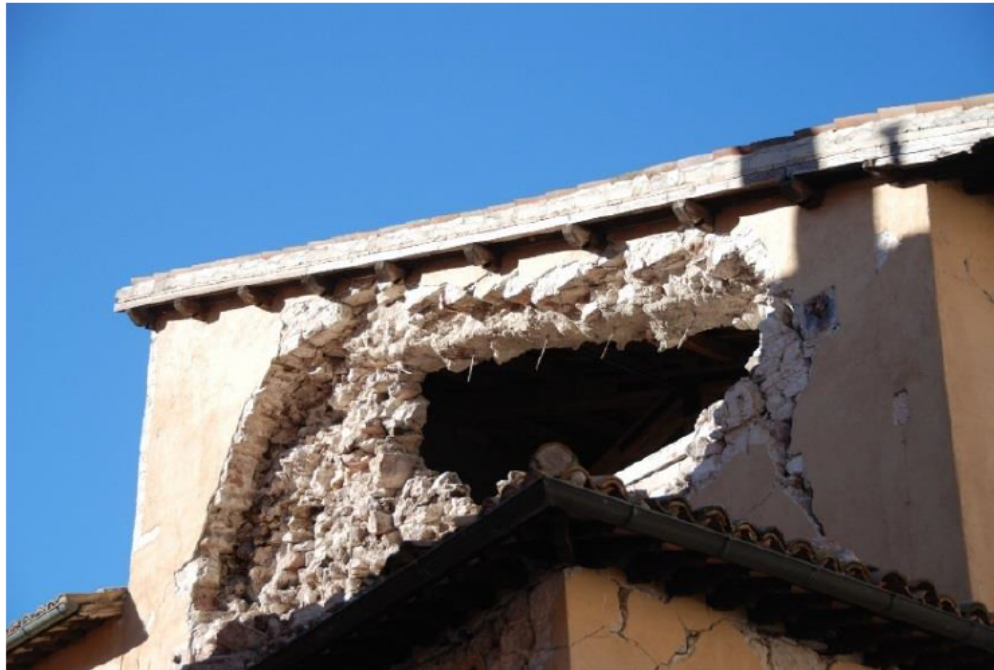
Effondrement partiel de la maçonnerie en dessous de bordure en béton, avec des ancrages verticaux restant libre. Visso (MC).

Poutres de bordure en béton armé

Interventions obligatoires après le séisme 1979.

Postérieurement, en raison du mauvais comportement rencontrée, on a réduit la masse et la rigidité en limitant la hauteur de la bordure en béton, ou à le réaliser avec maçonnerie renforcée ou avec des profilés métalliques.

Bien que le faisceau de tête est « légère » et limitée à armatures métalliques simples, la maçonnerie reconstruite, souvent faite avec des mortiers de performances beaucoup plus élevés que ceux vieux, se comporte d'une manière similaire à celle des bordures en béton armé de grande section.

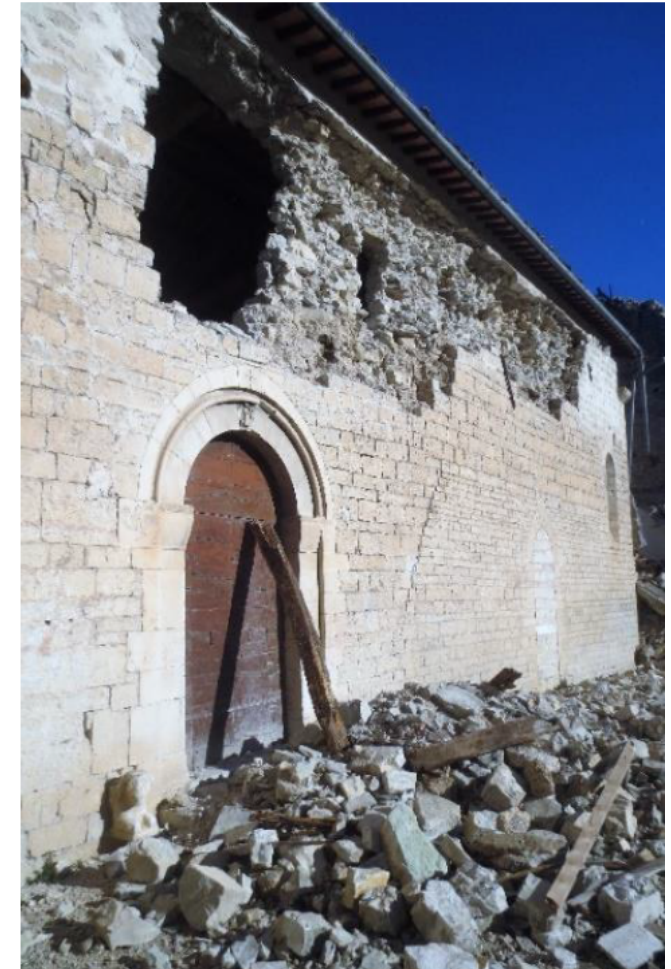
Eglise de S. Stefano à Castelsantangelo sul Nera (MC), effondrement de la face extérieure dans la zone située sous le bord en béton armé

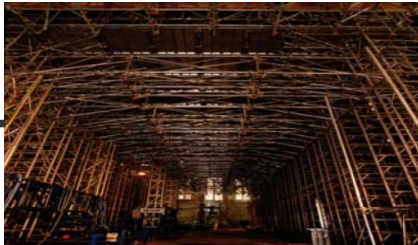
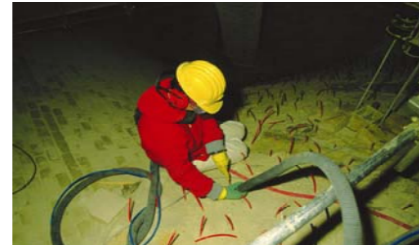
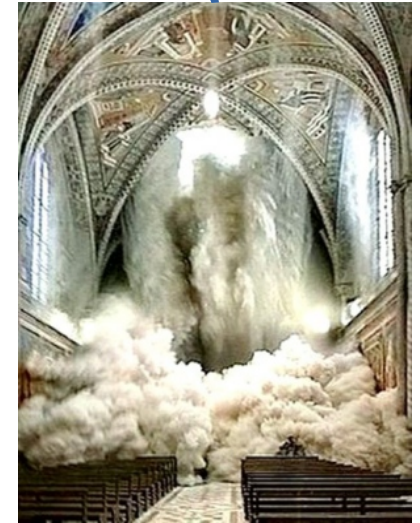
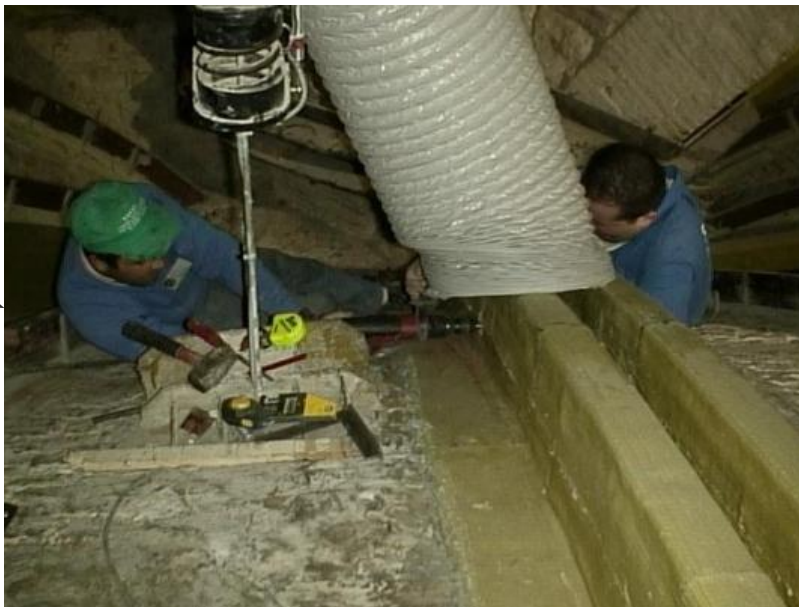
Sala Norsa, Assisi

Vidage des voûtes, injection de blessures
Réalisation d'un grand échafaudage
Reconstruction des voûtes effondrées
Consolidation des voûtes existantes

Apposition à l'extrados de nervures de renforcement (bois et composites)

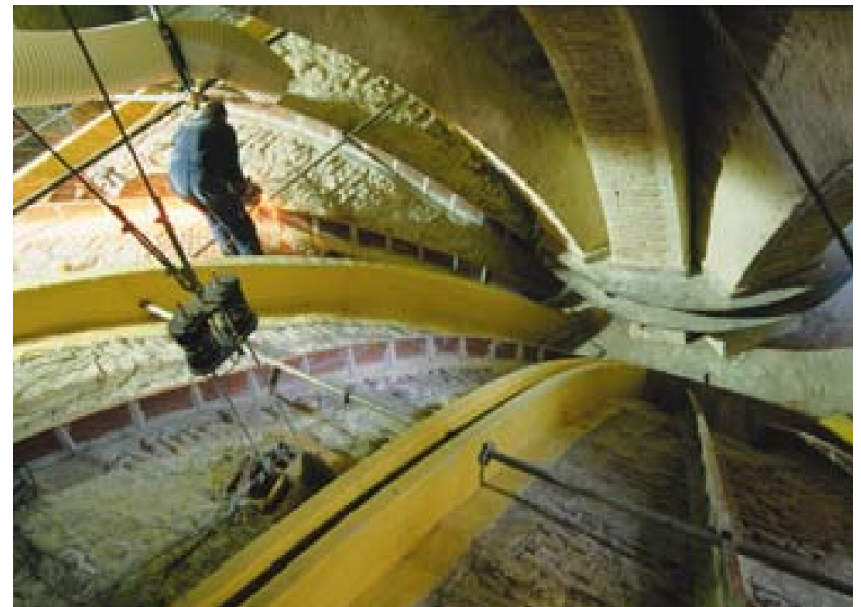
Connexion des voûtes au toit, au moyen de câbles

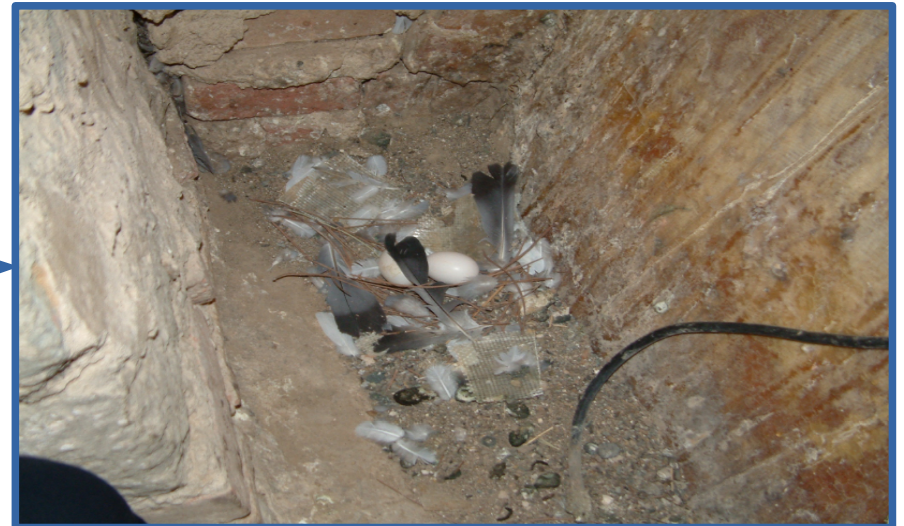
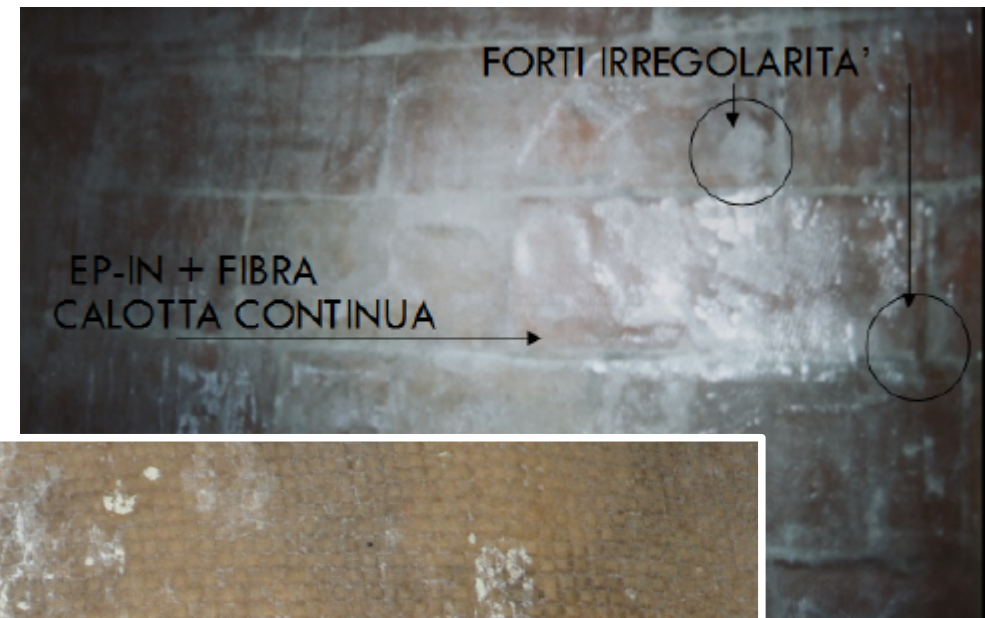
Adesione ULTRASUONI

Tempi di attraversamento prossimi a quelli ricavati su laterizi con interventi attuati oggi nel caso di zone senza difetti di origine

Tempi di attraversamento elevati nel caso di zone con difetti di origine

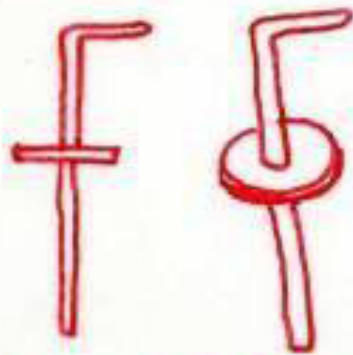
PIOLI IN ACCIAIO INOX
