« DU SÉISME D'ARETTE EN 1967 À NOS JOURS »
ÉTAT DES LIEUX ET PERSPECTIVES
POUR LA PRÉVENTION DU RISQUE SISMIQUE
DANS LE MASSIF PYRÉNÉEN

La inspección de edificios de Lorca concluye que cerca del 60% de ellos es habitable

GUÍA DE INSPECCIÓN Y EVALUACIÓN EN SITUACIÓN DE EMERGENCIA DE DAÑOS DEBIDOS AL SISMO EN EDIFICIOS - I

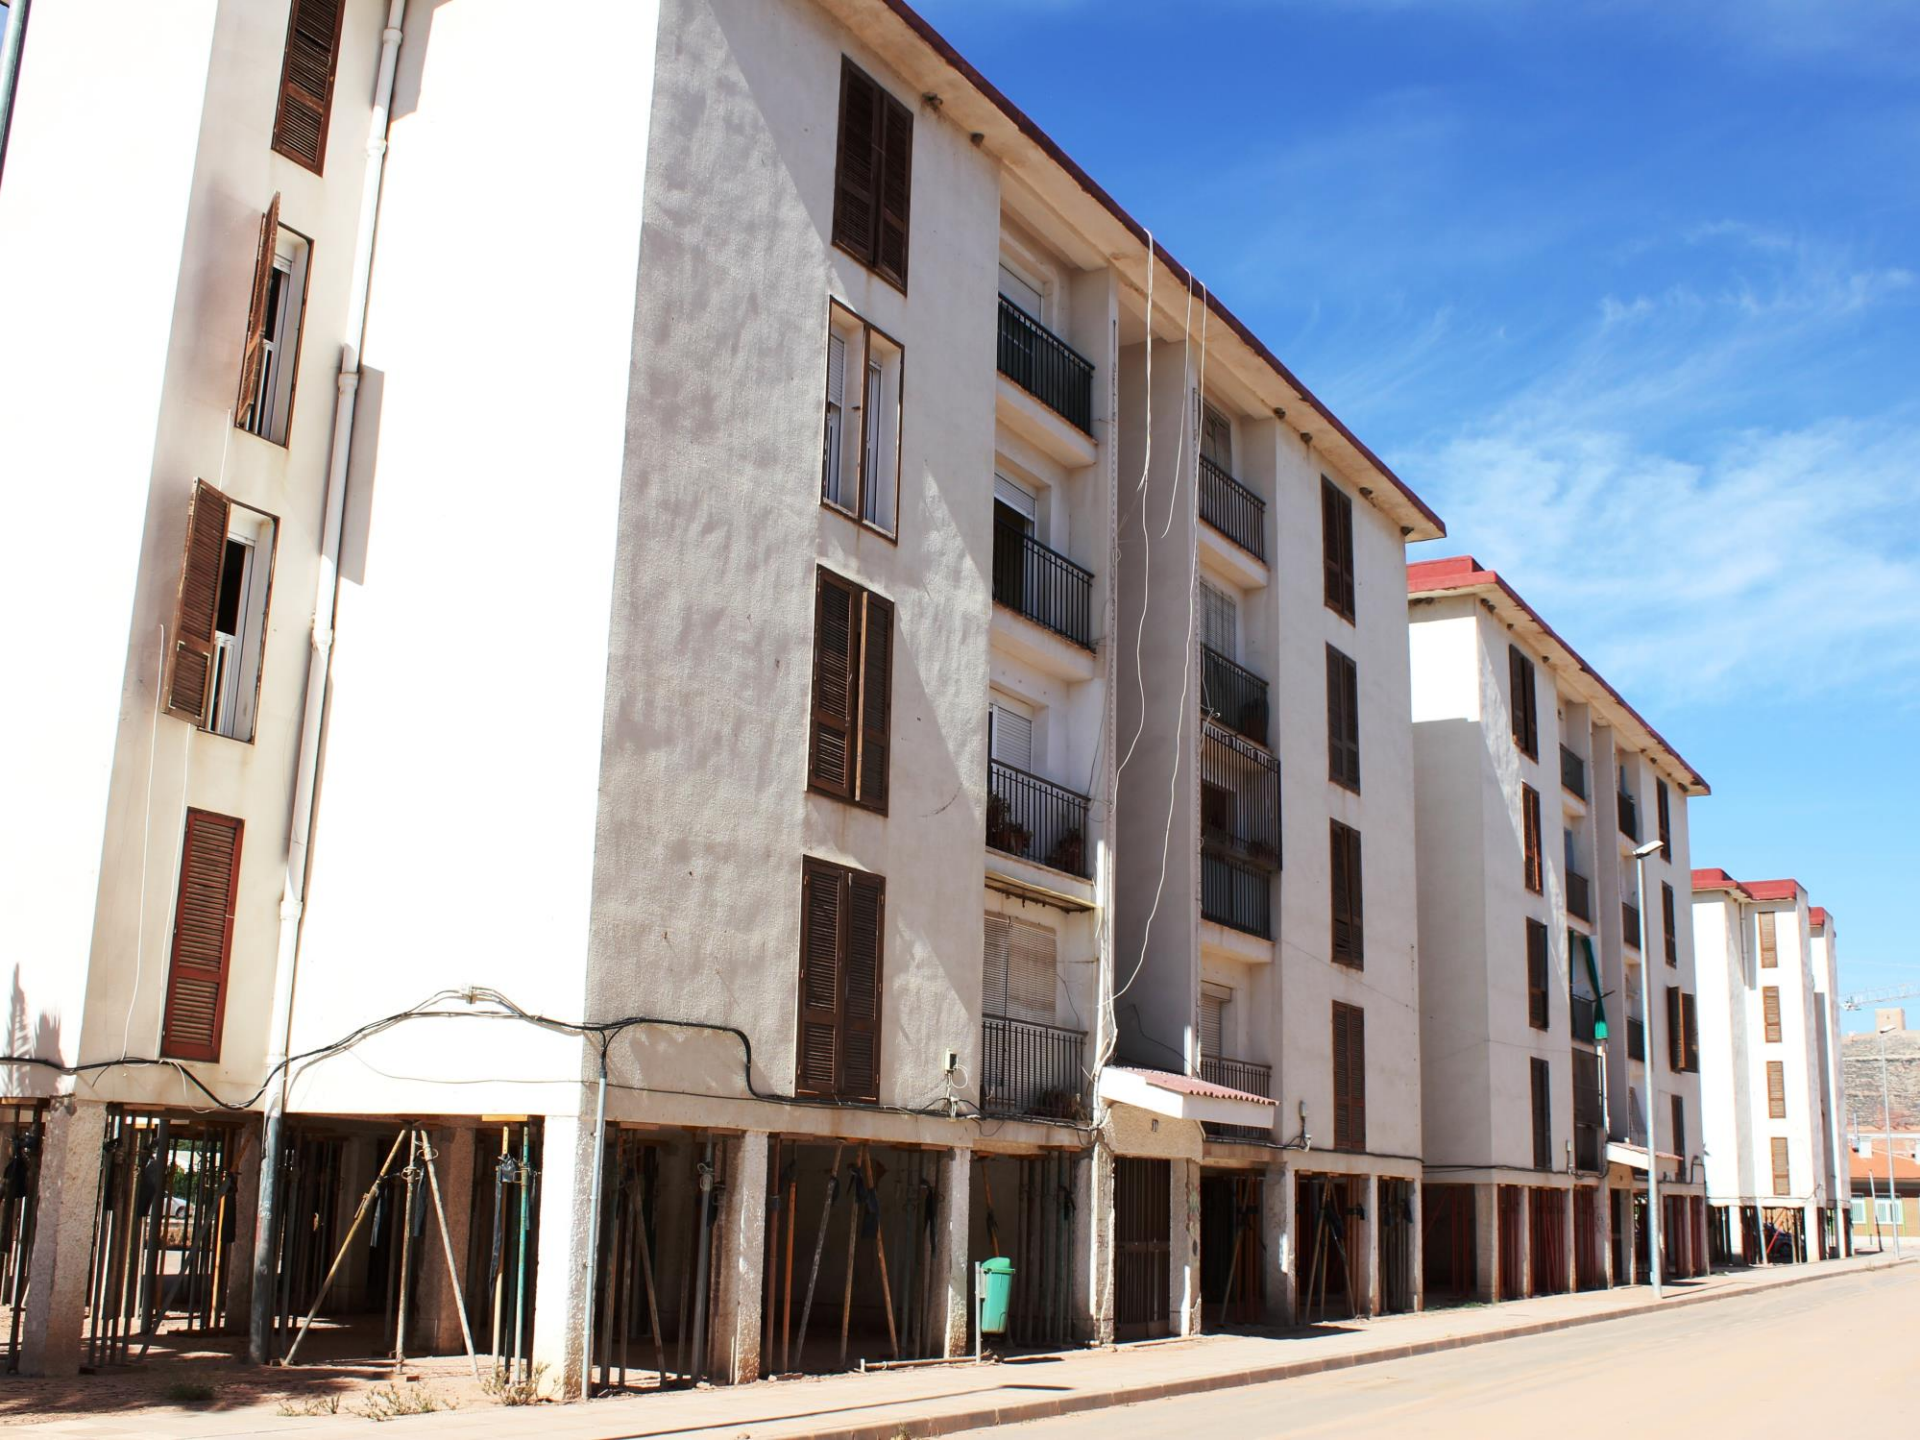
¡WEAK STORY!
